工事の状況(平成24年7月の予定)

7月工事予定

大成・西海・三基・松栄 特定建設工事共同企業体
お問い合わせ TEL 095-895-7001

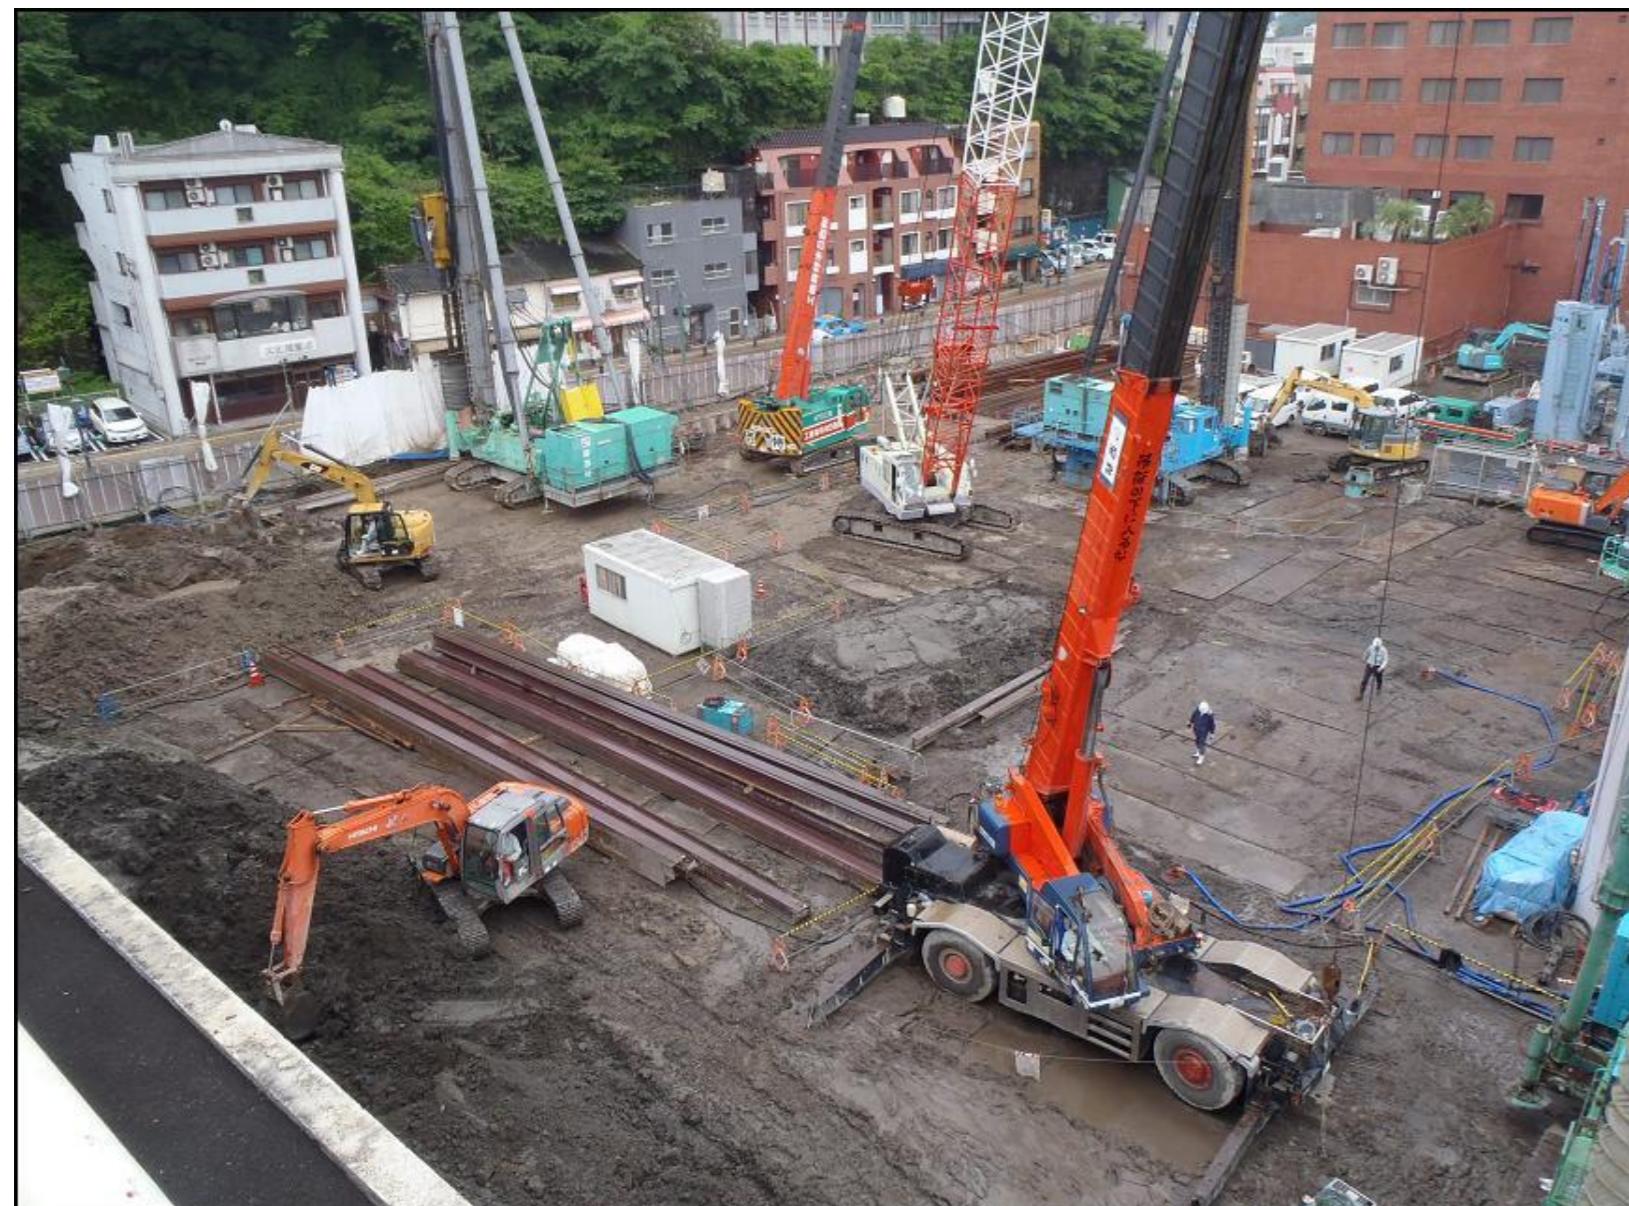
既存南病棟屋上から見た6月末日 工事現場状況
