工事の状況(平成24年8月の予定)

7月の工事写真・ダイジェスト

大成・西海・三基・松栄 特定建設工事共同企業体

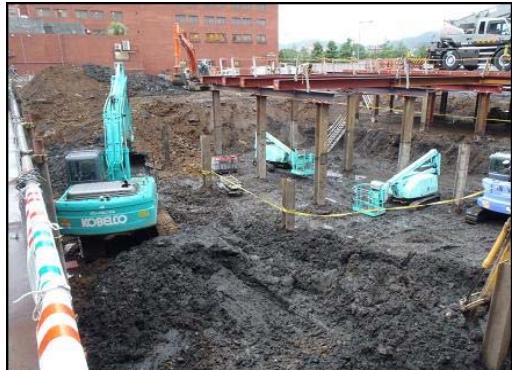
既存南病棟屋上から見た7月末日 工事現場状況

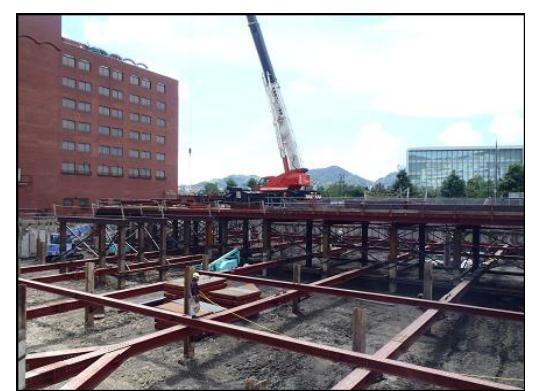
1段目切梁支保工架設状況

今月は、"切梁支保工"について説明します。
深い地下工事を行なうときに採用する工法のひとつです。

★切梁支保工とは?・・・道路際まで掘削するためには設置した山留壁(親杭横矢板・鋼矢板)は、ある程度の掘削深さに到達すると内側に倒れてしまい周囲の道路が沈下したり陥没したりする。その為仮設鉄骨(切梁:ぎりばり)による突っ張り(支保工の架設:しほこう)を行い周囲の道路や作業場所の安全を確保した上で、建物の基礎を構築していく。
