工事の状況(平成24年9月の予定)

9月工事予定

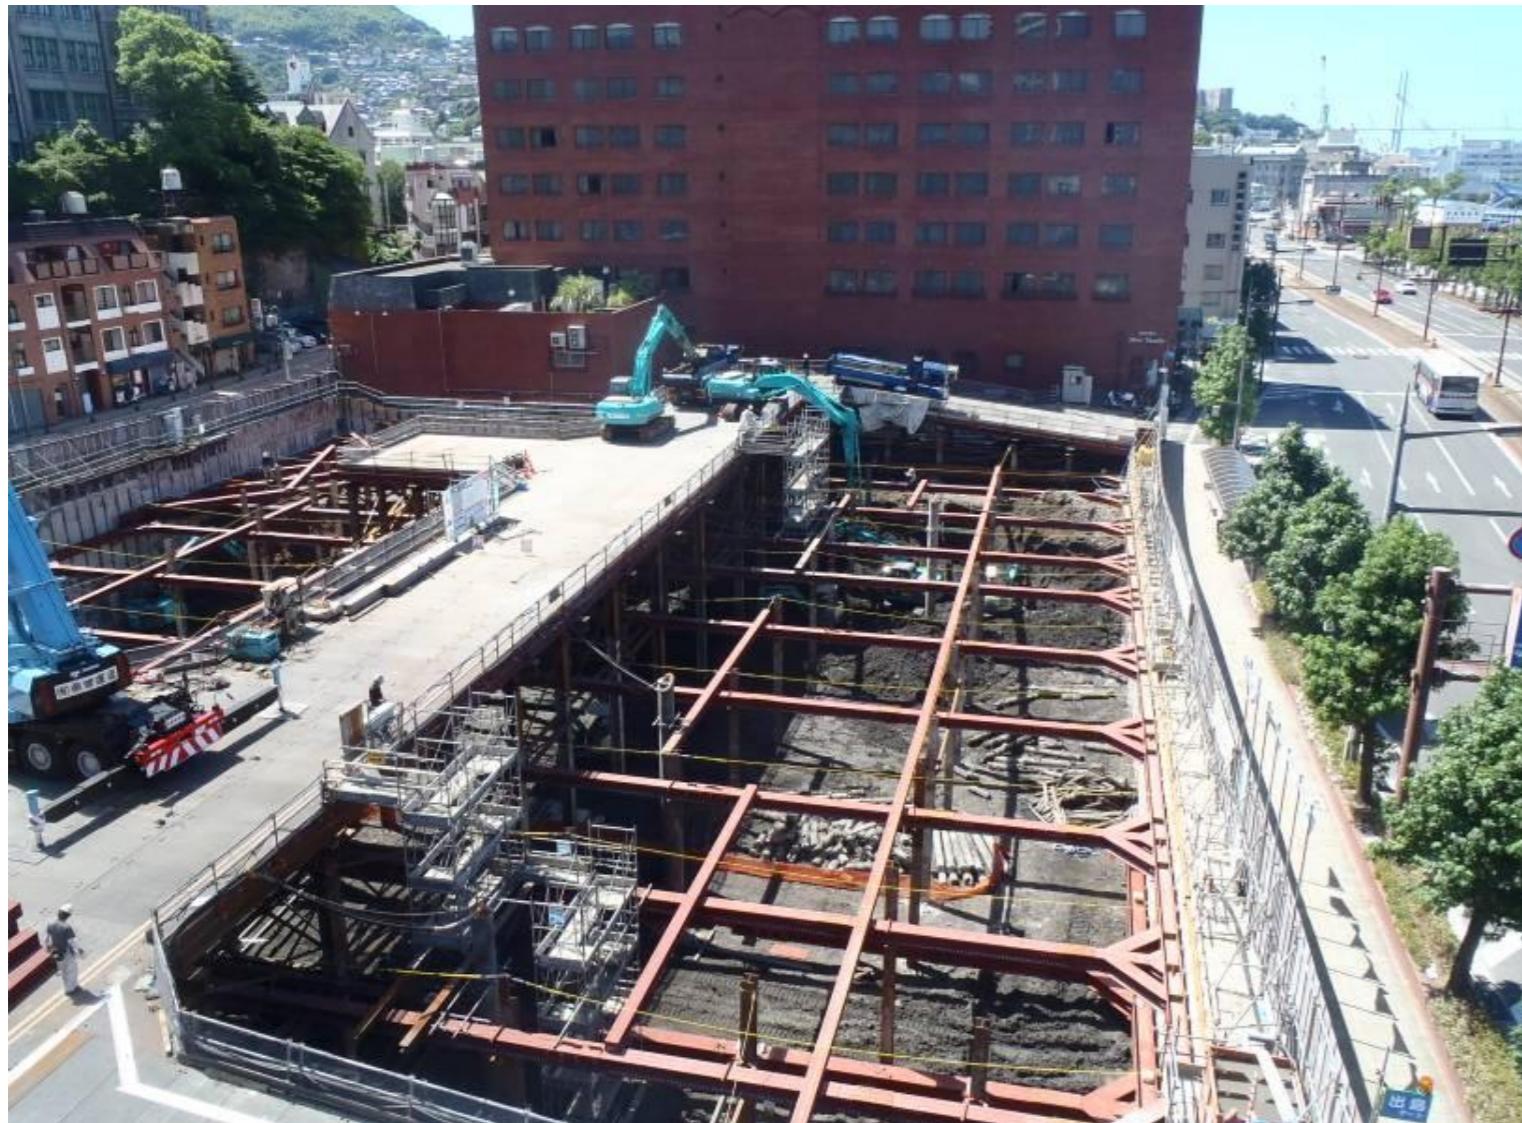
既存南病棟屋上から見た8月末日 工事現場状況

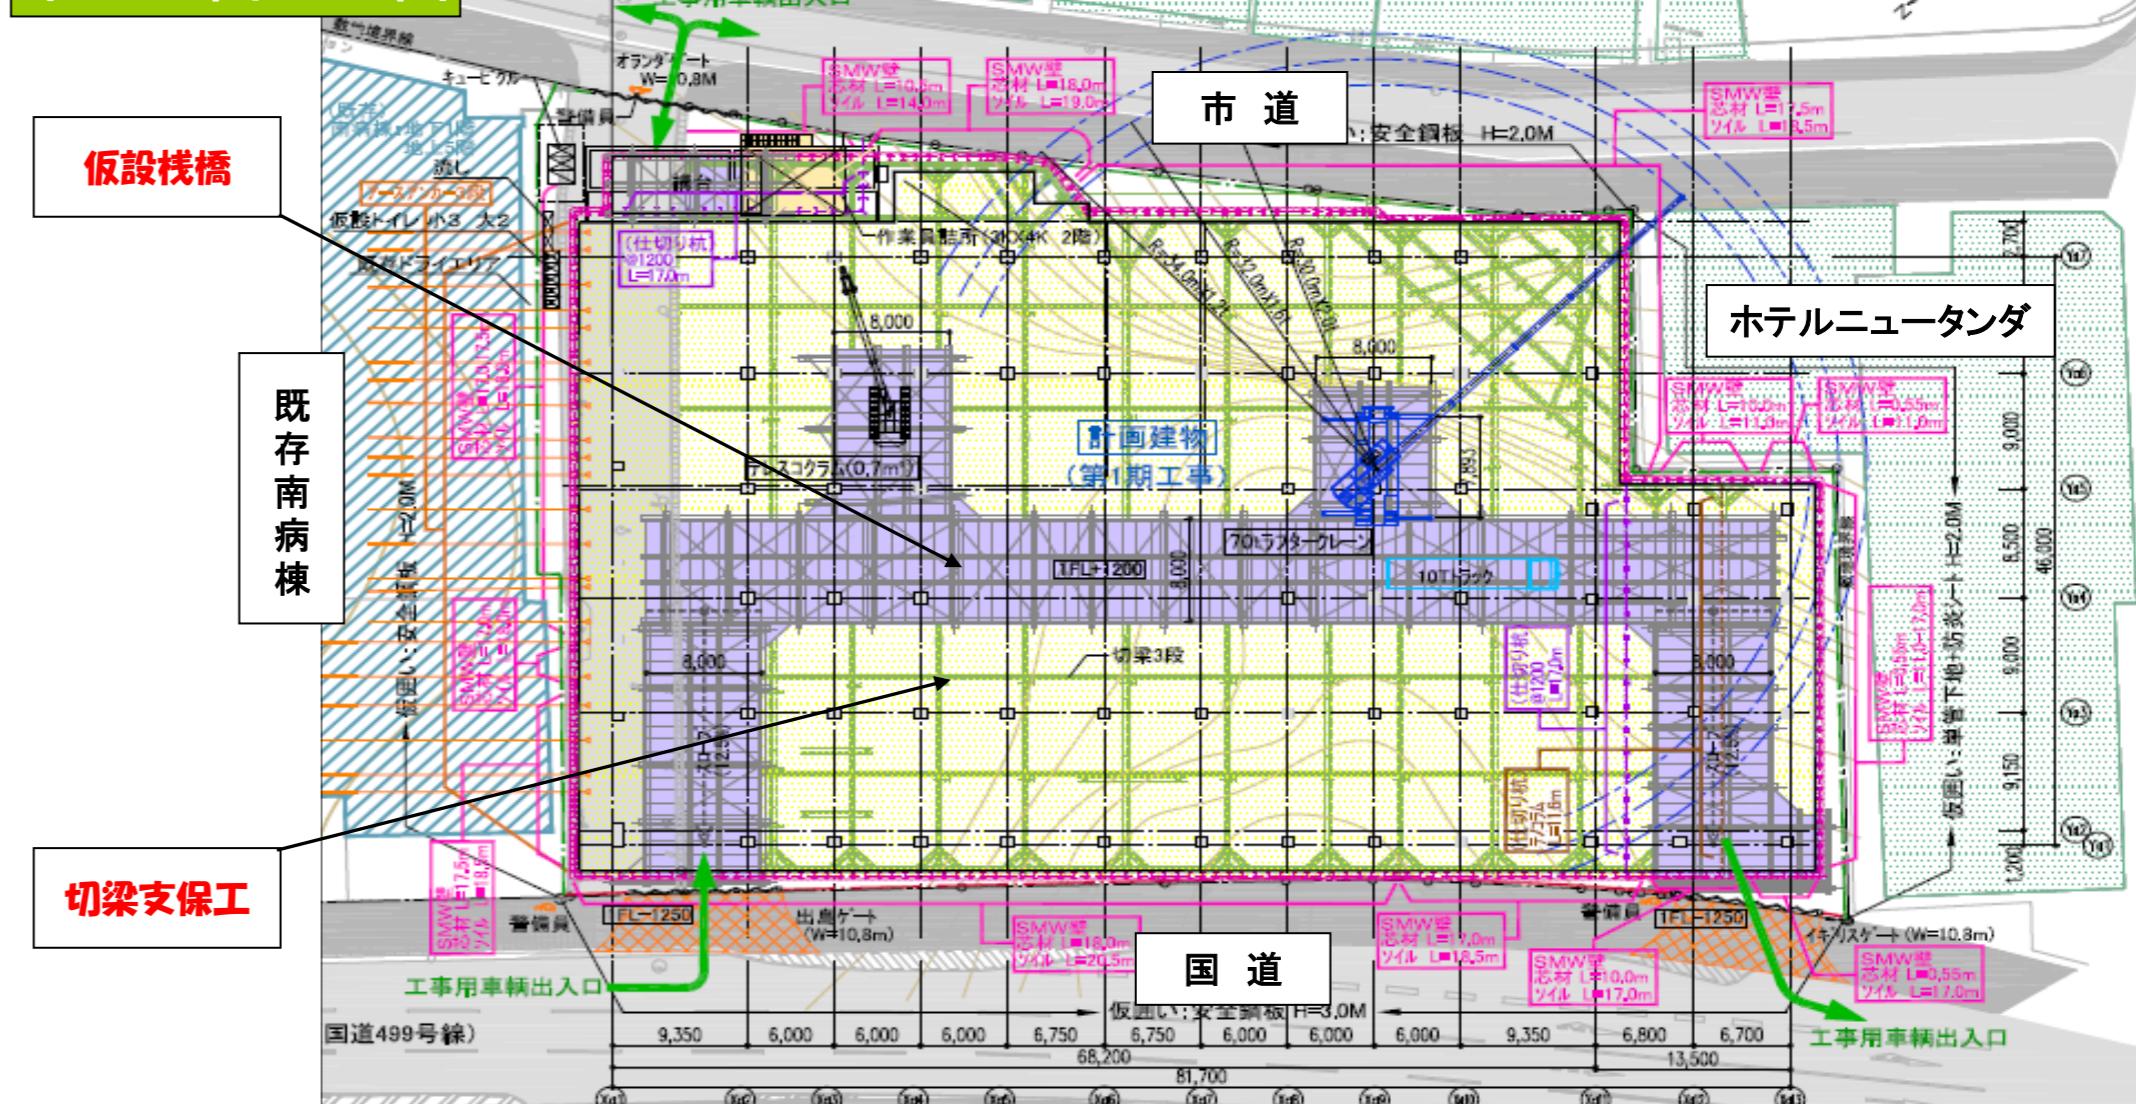
平面図

★切梁支保工とは？・・・道路際まで掘削するために設置した山留壁(親杭横矢板・鋼矢板)は、ある程度の掘削深さに到達すると内側に倒れてしまい周囲の道路が沈下したり陥没したりする。その為仮設鉄骨(切梁:きりばり)による突っ張り(支保工の架設:しほこう)を行い周囲の道路や作業場所の安全を確保した上で、建物の基礎を構築していく。

今月は、”切梁支保工”について説明します。
深い地下工事を行なうときに採用する工法のひとつです。
